Rambler 1960 Supersix

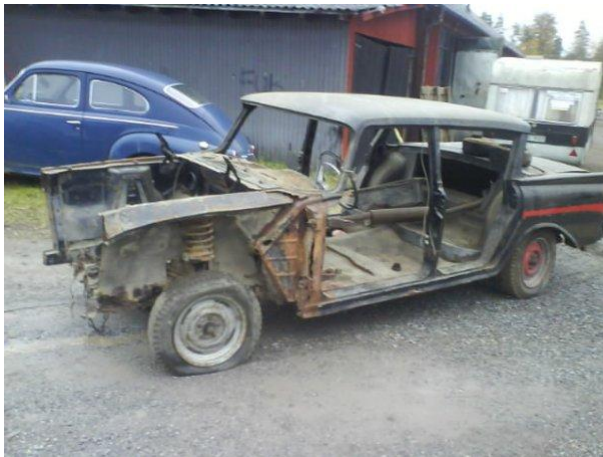
Vid en hastig bedömning så såg den ut att vara i gott skick men när demonteringen var klar så visade det sig att skicket var katastrofalt. Alla balkar var genomrostade eller nästan genomrostade.

Det här är visserligen en bild på Tonys 61:a men beskriver skicket på Ramblern just då ganska bra!! Min Rambler var åtminstone komplett så när som på en trasig vindruta.

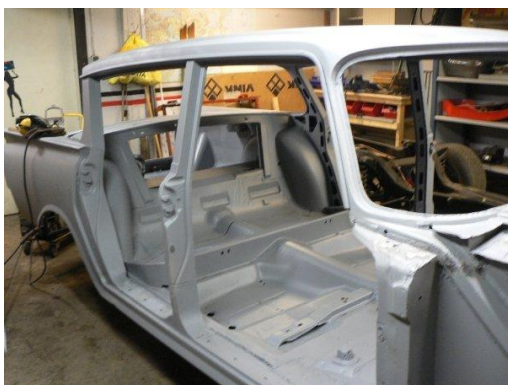
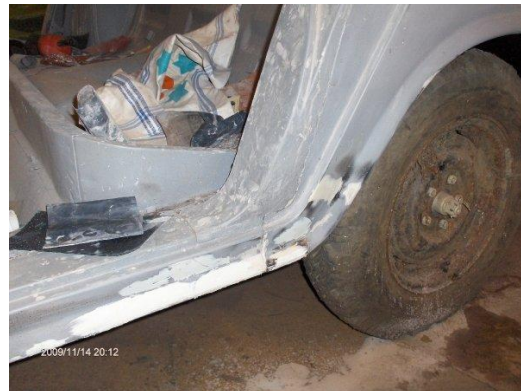
Snart var karossen färdigsvetsad. "Vallentuna Sandblästring & Lackering" fixade blästring och primer av karossen. Lite eftersvetsning fanns att göra. Här "hundbenet" som behövdes putsas upp.

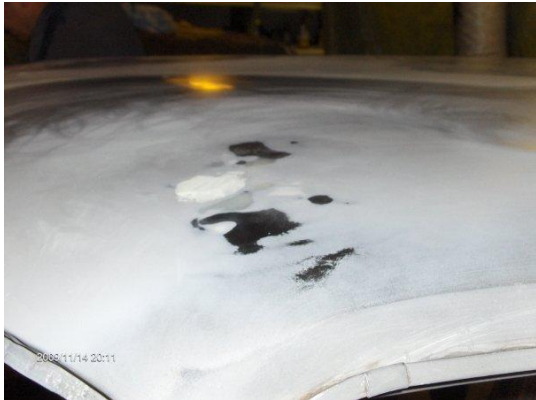
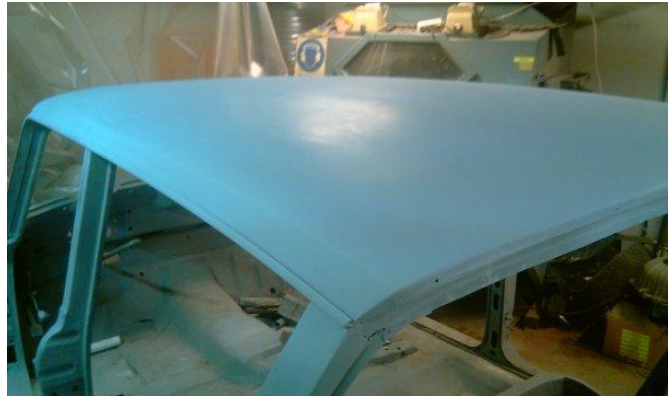
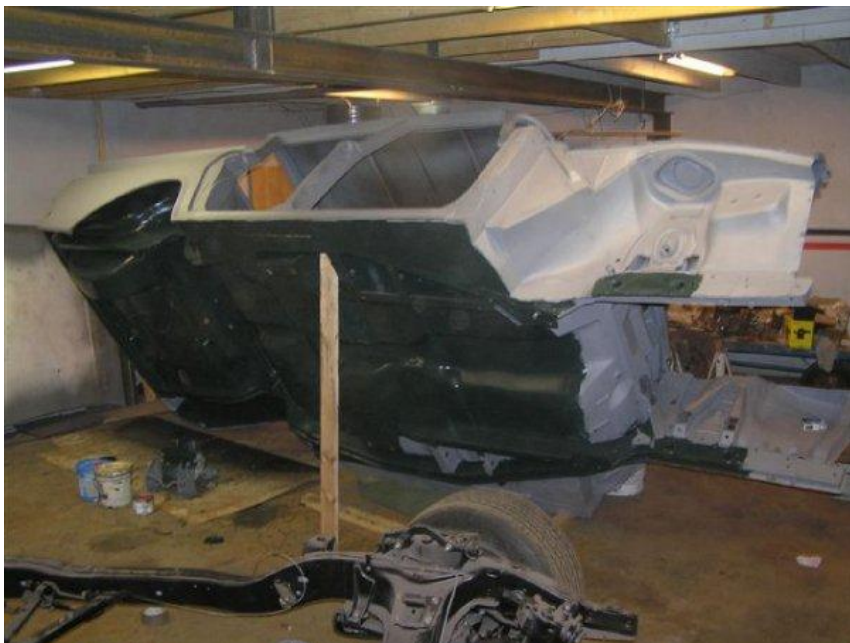
Taket var en sorglig historia då det använts som dansgolv. Minst ett år tog det att få bra – banka, slipa och plasta i omgångar. Min inställning är att så lite plast som möjligt ska användas!! Därav den långa tiden.

Bättre läge för underredsbehandling kan man inte ha!

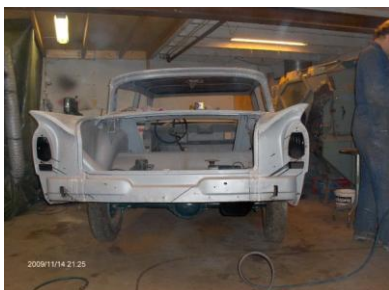
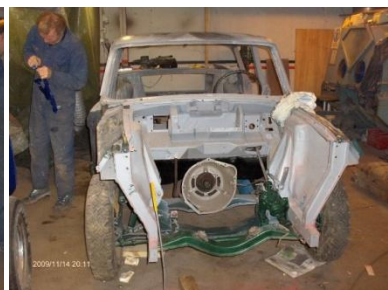
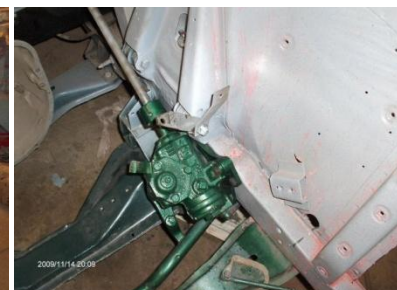
Framvagn, bakaxel och rattstång gjorde att bilen såg ut mer som en bil.

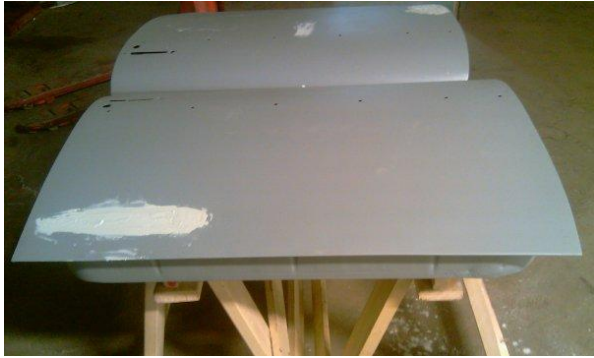
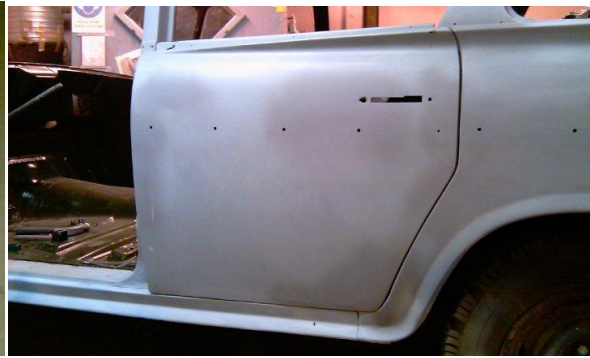
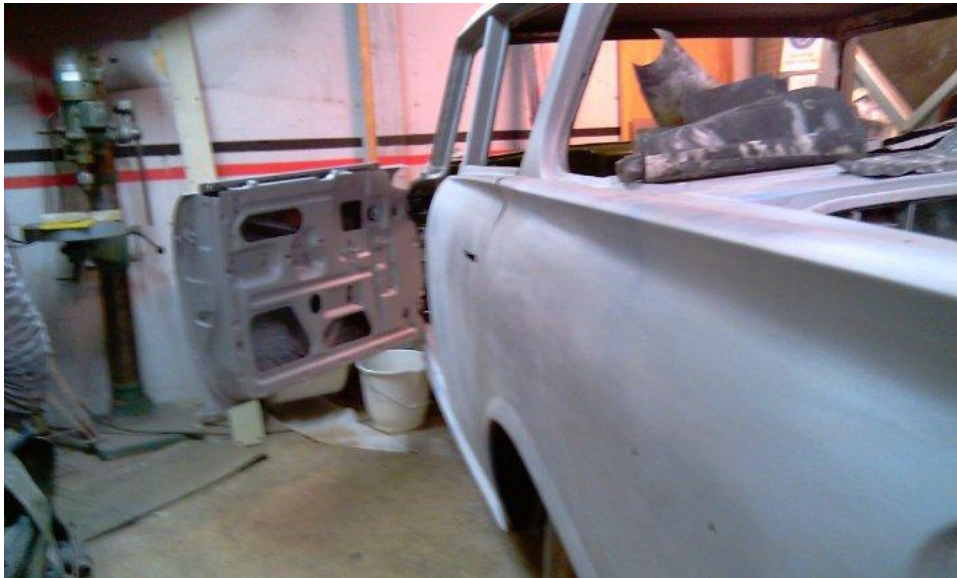
Dörrarna behövde bara svetsas lite grann. Prima, plasta och sätt på!

Att passa in dörrar kan ta sin tid. Jag fick rådet att börja framifrån men gjorde som jag själv fann bäst – att börja vid den fasta punkten vid bakflygeln. Tycker att jag fick till linjen bra!

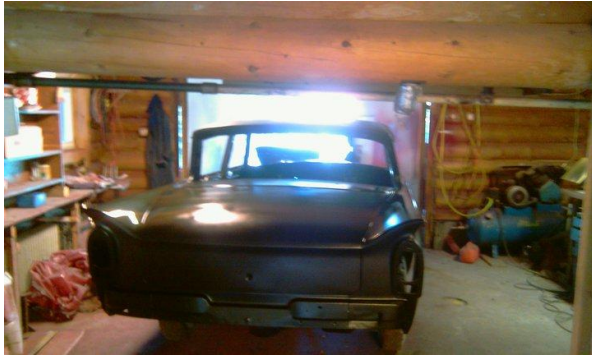
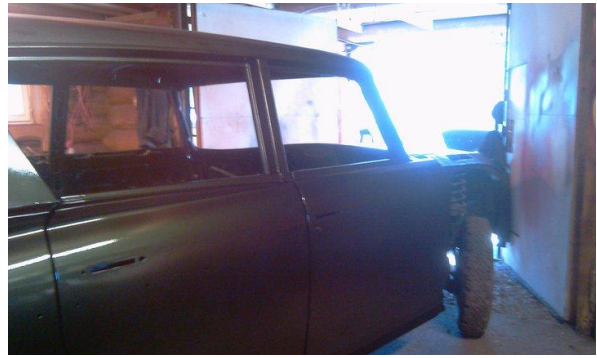
Till slut får man ett resultat som man kan vara nöjd med. Inte utställningsskick men godkänt. Med tanke på förhållandena så är jag nöjd. Milstolpe 2 nådd!

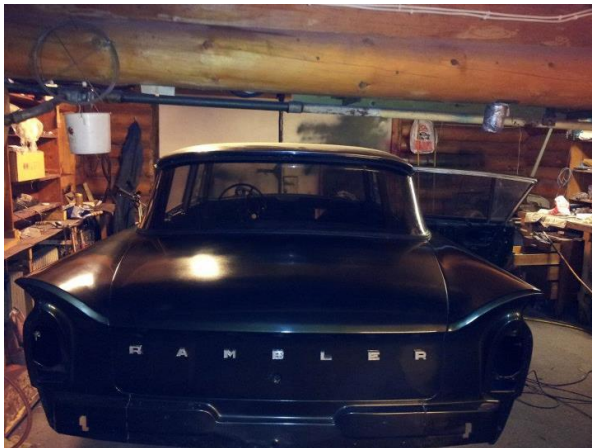
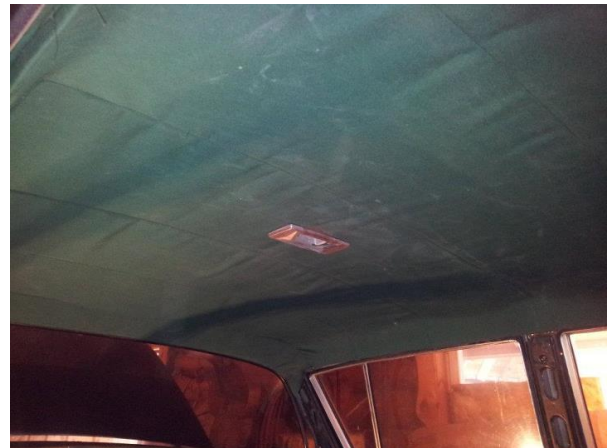
Montering av krom, fönster , rutor och innertak gjorde en hel del för intrycket. Nu började det se ut som en bil igen.

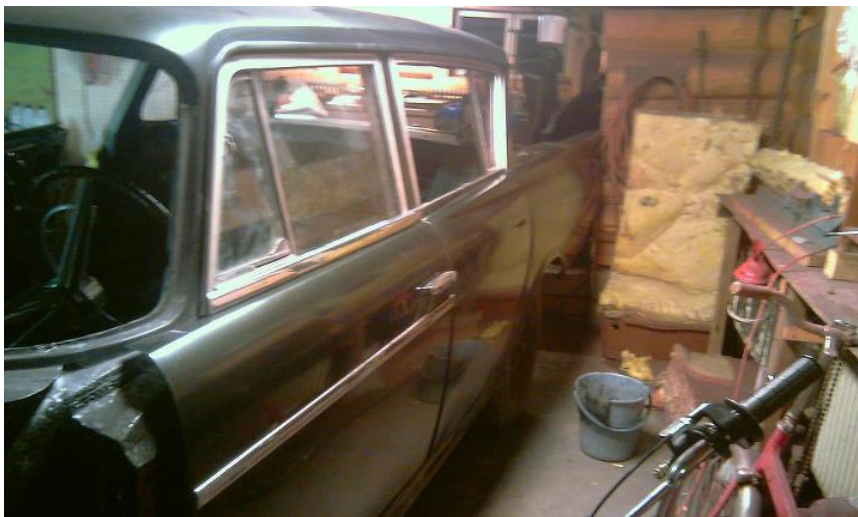
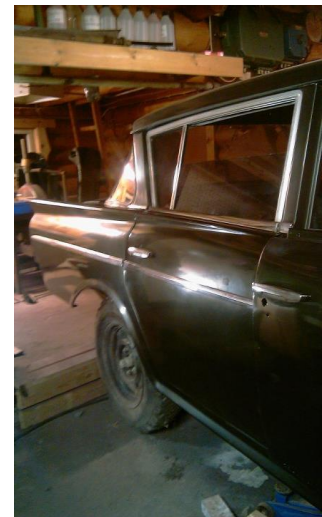
Ett av dom stora problemen var vindruta. Under hela renoveringstiden hade jag sökt efter en sån utan framgång. Det blev en beställning av en ny tillverkad ruta – Valbo Glas gjorde beställningen. Det tog några månader men till slut kom rutan. Dyrt blev det. Gugge och Jörgen hjälpte mig med gummilisten.

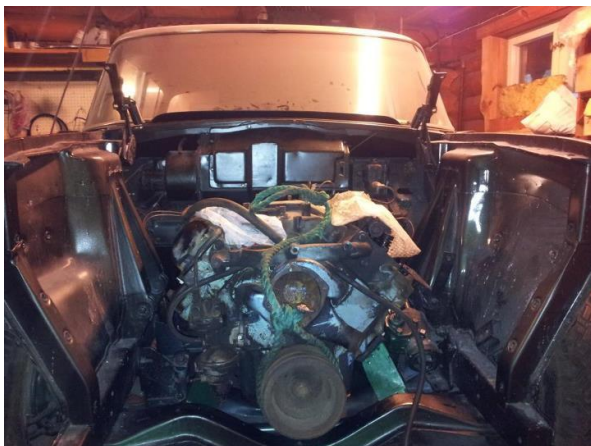
Nästa stora problem var motorn. Jag har en 6:a men vill ändå ha en V8. Problemet var att hitta en som passar på växellådan (Flashomatic). Alla tips och råd hjälpte inte. Jag måste ha en Ramblermotor och hittade en 250:a i gott skick hos Terje i Norge.

Nya motorfästen tillverkades. Torpedväggen modifierades. Turbinhuset fick nya växellådsfästen. Sen var det klart ☺.

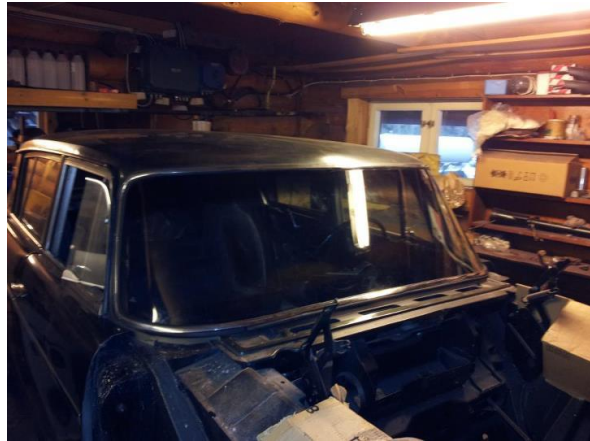
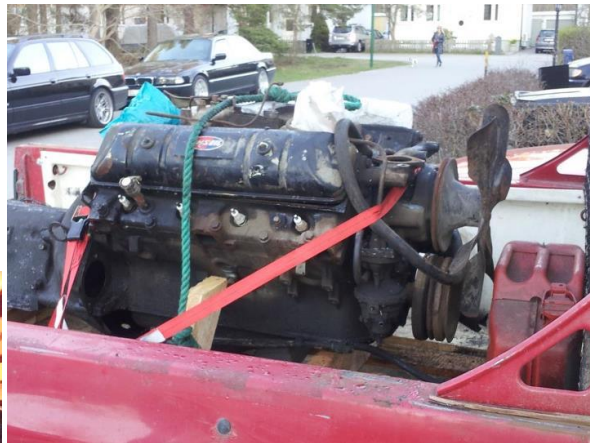
genomsnitt, efter slipning ca 11 kg.

Förgasare, turbin och bensinpump hittade jag hos Tony Hartman i Örsundsbro. Ventilkåpa, grenrör och oljesticka hjälpte Karl i Charlottenberg till med. Ventilerna behövde slipas. Innan slipningen låg kompen på 4 kg i

Tanken svetsades upp, tankarmatur och rör inhandlades från APD. Äntligen kunde jag sätta dit det tjugiga tanklocket! Provtur gjordes med godkänt resultat – milstolpe 3 avklarad!
